家屋評価に関する調査研究

——潮風の被害による家屋の損耗
の状況に関する調査研究——

平成 4 年 3 月

財団法人 資産評価システム研究センター

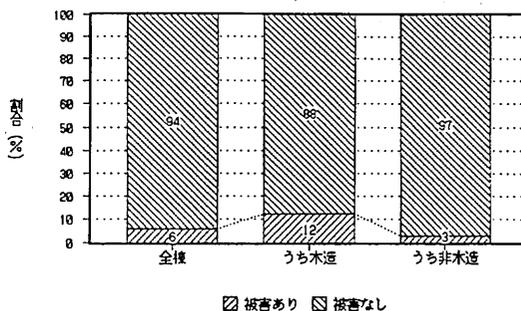
図1 被害棟数割合
屋根(棟部)

屋根のうち棟部については、今回被害があったとした家屋は30棟で全体の6.2%となっており、1割にも満たない状況である。しかも、図2のとおり、被害の見られる家屋のうち80%が沿岸から0.5km以内に在する家屋であるという結果となっている。また、被害の程度についても、同様に0.5kmまでの区分に被害の程度の重い家屋が集中していることがわかる。

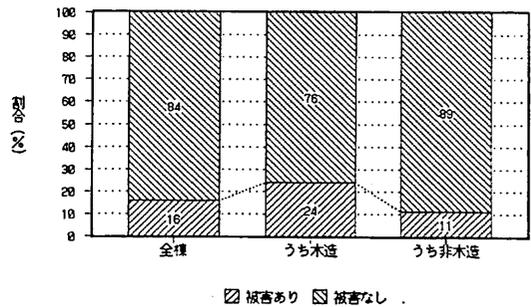
図3 被害棟数割合
屋根（屋根面部）

屋根のうち屋根面部については、今回被害があったとした家屋は76棟で全体の15.7%となっており、2割弱という状況である。しかも、図4のとおり、被害の見られる家屋のうち75%が沿岸から0.5km以内に在する家屋であるという結果となっている。また、被害の程度についても、同様に0.5kmまでの区分に被害の程度の重い家屋が集中していることがわかる。

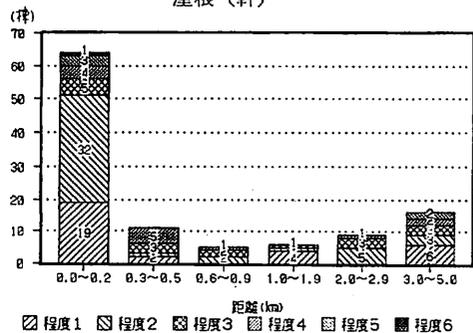
図6 沿岸距離別棟数 屋根(軒)

屋根のうち軒部については、今回被害があったとした家屋は111棟で全体の23.0%となっており、2割程度という状況である。また、図6のとおり、被害の見られる家屋のうち68%が沿岸から0.5km以内に在する家屋であるが、一方で、2km以上に在する家屋が23%を占めるということは、屋根における他の部分と異なる状況となっている。

しかし、全般的にみれば棟部と同様に0.5km以内に家屋が集中しており、さらに、被害の程度についても、同様に0.5kmまでの区分に被害の程度の重い家屋が集中していることがわかる。

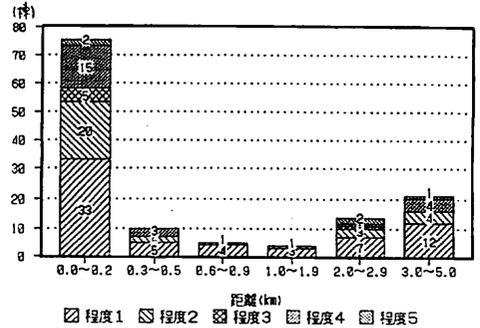
図10 沿岸距離別棟数
外壁（上部）

外壁のうち上部については、今回被害があったとした家屋は129棟で全体の26.7%となっており、屋根及び基礎と比べ被害が目立っている状況にある。また、図10のとおり、被害の見られる家屋のうち66%が沿岸から0.5km以内に在する家屋であるが、一方で、2km以上に在する家屋についても27%を占めると

いう結果となっている。

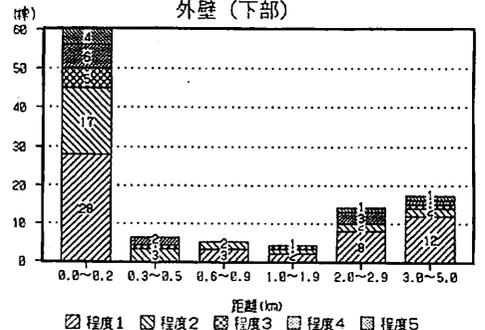
図14 沿岸距離別棟数
外壁（下部）

外壁のうち下部については、今回被害があったとした家屋は106棟で全体の21.9%となっており、2割程度という状況である。また、図14のとおり、被害の見られる家屋のうち62%が沿岸から0.5km以内に在する家屋であるが、前記の上部と同様、2km以上に在する家屋についても29%を占めるという結果となっている。

しかし、全般的にみれば0.5km以内に家屋が集中しており、さらに、被害の程度についても、同様に0.5kmまでの区分に被害の程度が重い家屋が集中していることがわかる。

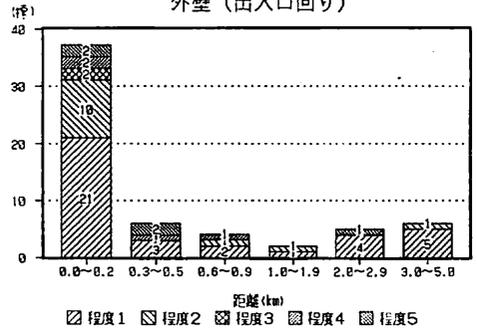
図18 沿岸距離別棟数
外壁（出入口回り）

外壁のうち出入口回りについては、今回被害があったとした家屋は60棟で全体の12.4%となっており、1割程度という状況である。また、図18のとおり、被害の見られる家屋のうち72%が沿岸から0.5km以内に在する家屋であるという結果となっている。また、被害の程度についても、同様に0.5kmまでの区分に被害の程度の重い家屋が集中していることがわかる。

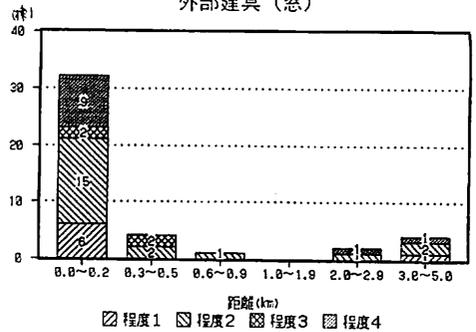
図20 沿岸距離別棟数
外部建具（窓）

外部建具のうち窓については、今回被害があったとした家屋は43棟で全体の8.9%となっており、1割にも満たないという状況である。また、図20のとおり、被害の見られる家屋のうち84%が沿岸から0.5km以内に在する家屋であるという結果となっている。また、被害の程度についても、同様に0.5kmまでの区分に被害の程度の重い家屋が集中していることがわかる。

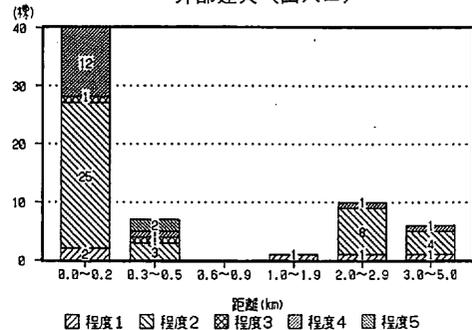
図22 沿岸距離別棟数
外部建具（出入口）

外部建具のうち出入口については、今回被害があったとした家屋は64棟で全体の13.3%となっており、1割程度という状況である。また、図22のとおり、被害の見られる家屋のうち73%が沿岸から0.5km以内に在する家屋であるが、一方で2km以上に在する家屋についても25%を占めるという結果となっている。

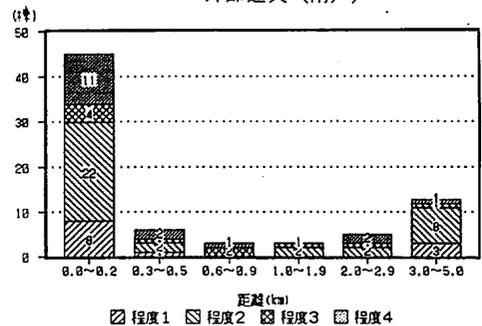
図24 沿岸距離別棟数
外部建具（雨戸）

外部建具のうち雨戸については、今回被害があったとした家屋は75棟で全体の21.6%となっており、2割程度という状況である。また、図24のとおり、被害の見られる家屋のうち73%が沿岸から0.5km以内に在する家屋であるが、前記の出入口と同様、2km以上に在する家屋についても24%を占めるという結果となっている。

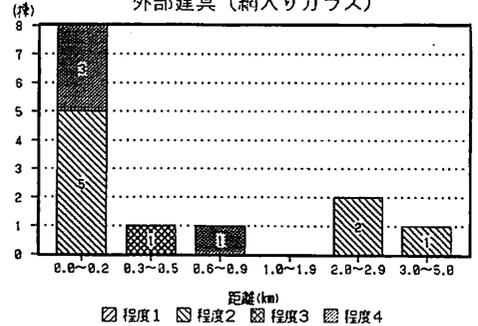
図26 沿岸距離別棟数
外部建具（網入りガラス）

外部建具のうち網入りガラスについては、今回被害があったとした家屋は13棟で全体の12.4%となっており、1割程度という状況である。また、図26のとおり、被害の見られる家屋のうち69%が沿岸から0.5km以内に在する家屋であるが、前記の出入口と同様、2km以上に在する家屋についても23%を占めるという結果となっている。

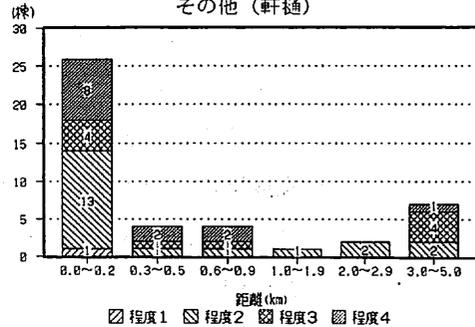
図28 沿岸距離別棟数
その他(軒樋)

軒樋については、今回被害があったとした家屋は44棟で全体の19.0%となっており、2割弱という状況である。また、図28のとおり、被害の見られる家屋のうち68%が沿岸から0.5km以内に在する家屋であるという結果となっている。また、被害の程度についても、同様に0.5kmまでの区分に被害の程度の重い家屋が集中していることがわかる。

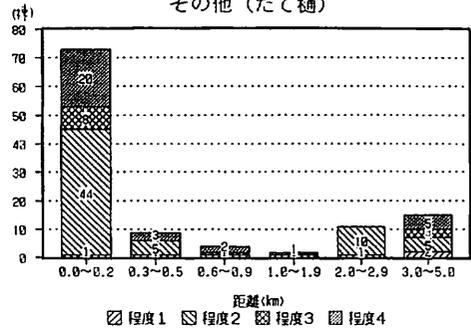
図30 沿岸距離別棟数
その他（たて樋）

たて樋については、今回被害があったとした家屋は114棟で全体の30.4%となっており、軒樋と比較し被害が目立っているという状況にある。また、図30のとおり、被害の見られる家屋のうち72%が沿岸から0.5km以内に在する家屋であるという結果となっている。また、被害の程度についても、同様に0.5kmまでの区分に被害の程度の重い家屋が集中していることがわかる。

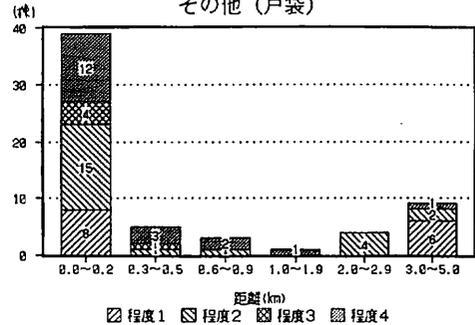
図32 沿岸距離別棟数
その他(戸袋)

戸袋については、今回被害があったとした家屋は61棟で全体の26.1%となっており、たて樋と同様に被害が目立っているという状況にある。また、図32のとおり、被害の見られる家屋のうち72%が沿岸から0.5km以内に在する家屋であるという結果となっている。また、被害の程度についても、同様に0.5kmまでの区分に被害の程度の重い家屋が集中していることがわかる。

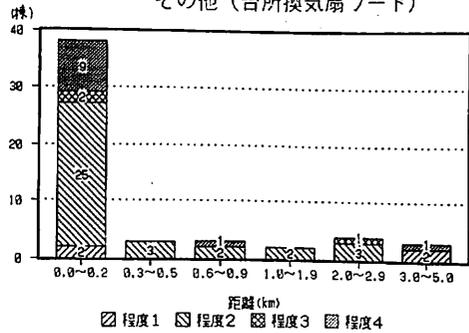
図34 沿岸距離別棟数
その他（台所換気扇フード）

台所換気扇フードについては、今回被害があったとした家屋は 53棟で全体の17.3%となっており、2割弱という状況である。また、図34のとおり、被害の見られる家屋のうち77%が沿岸から0.5km以内に在する家屋であるという結果となっている。また、被害の程度についても、同様に0.5kmまでの区分に被害の程度の重い家屋が集中していることがわかる。

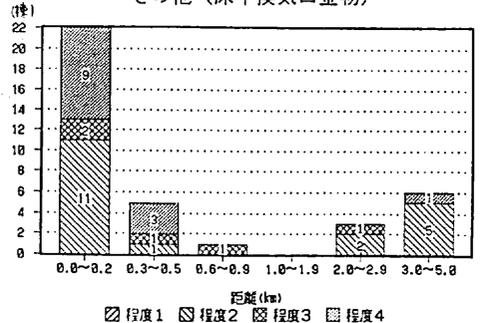
図36 沿岸距離別棟数
その他（床下換気口金物）

床下換気口金物については、今回被害があったとした家屋は37棟で全体の15.5%となっており、2割弱という状況である。また、図36のとおり、被害の見られる家屋のうち73%が沿岸から0.5km以内に在する家屋であるが、一方で2km以上に在する家屋についても24%を占めるという結果となっている。

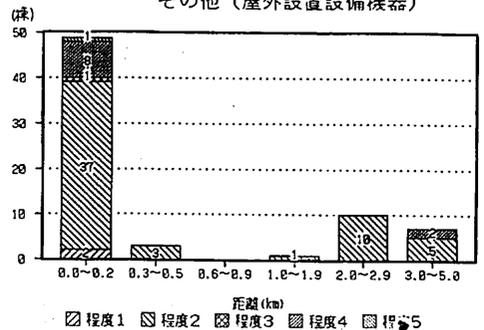
図38 沿岸距離別棟数
その他（屋外設置設備機器）

屋外設置設備機器については、今回被害があったとした家屋は70棟で全体の66.7%となっており、他の部分と比較して多数の被害が見られることとなっている（この結果は、あくまで調査結果に基づく数値であるが、屋外設置設備機器を設置しているにもかかわらず被害が見られないために回答しなかった場合もあると思われる。）。また、図38のとおり、被害の見られる家屋のうち74%が沿岸から0.5km以内に在する家屋であるが、2km以上に在する家屋についても24%を占めるという結果となっている。

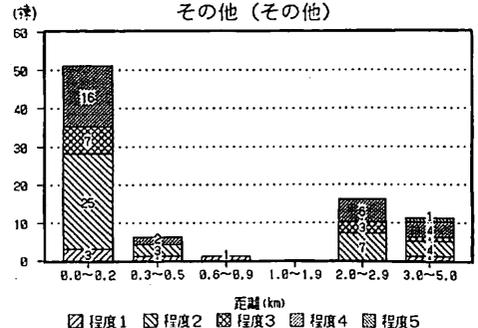
図40 沿岸距離別棟数
その他（その他）

その他の部分については、今回被害があったとした家屋は85棟で全体の85.0%となっており、屋外設置設備機器と同様、他の部分と比較して多数の被害が見られることとなっている(この結果は、あくまで調査結果に基づく数値である。以下、屋外設置設備機器と同じ。)。また、図40のとおり、被害の見られる家屋のうち67%が沿岸から0.5km以内に在する家屋であるが、2km以上に在する家屋についても32%を占めるという結果となっている。
