令和元年房総半島台風等における 住家被害認定調査について

千葉県君津市財政部

令和元年房総台風等における 住家被害認定調査について

千葉県君津市

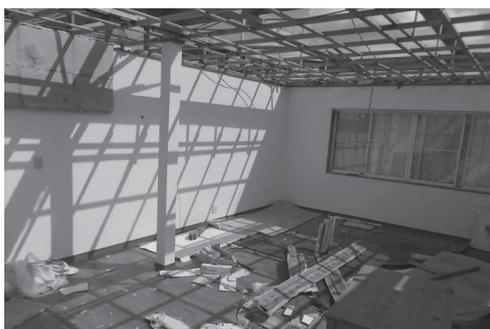
飛来物や突風による被害

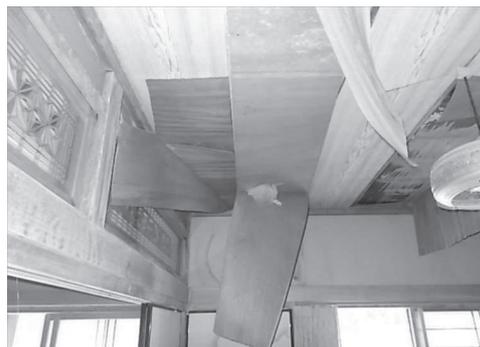
雨漏りによる被害

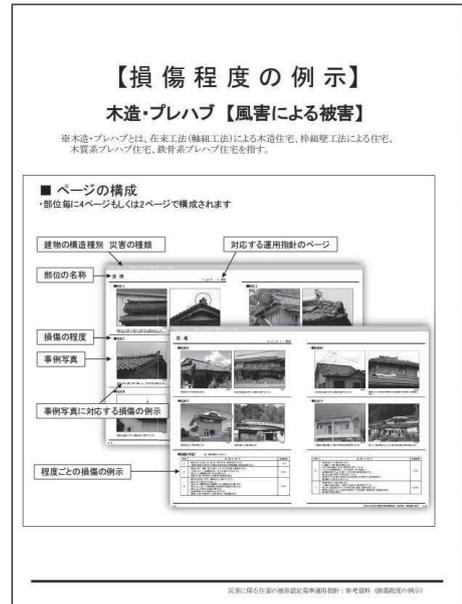
引用：内閣府
『【損傷程度の例示】木造・プレハブ風害による被害』

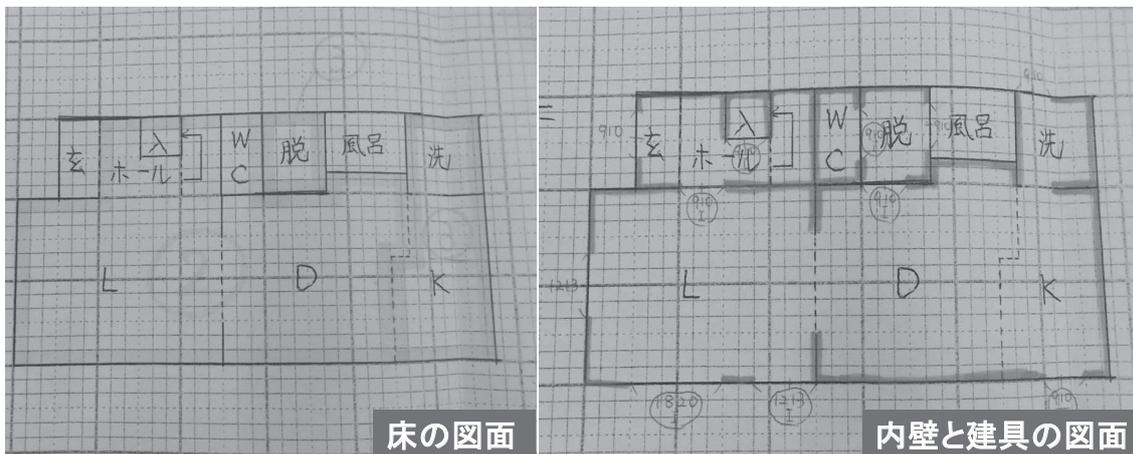
床の図面

内壁と建具の図面

- 被害箇所を正確に間取り図に落とし込み、被災者(所有者)と被害箇所を回り、「損傷程度の例示」を見ながら、被害状況を一緒に確認。調査後、間取り図を見せ、被害箇所の落とし忘れがないか被災者に確認。
- それを用いて損害割合を計算することで被災者へ判定結果の説明ができる調査を行った。
