家屋評価に関する調査研究

——潮風の被害による家屋の損耗
の状況に関する調査研究——

平成 4 年 3 月

財団法人 資産評価システム研究センター

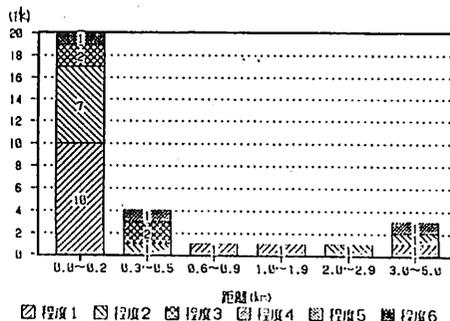
図2 沿岸距離別棟数
屋根(棟部)

屋根のうち棟部については、今回被害があったとした家屋は30棟で全体の6.2%となっており、1割にも満たない状況である。しかも、図2のとおり、被害の見られる家屋のうち80%が沿岸から0.5km以内に在する家屋であるという結果となっている。また、被害の程度についても、同様に0.5kmまでの区分に被害の程度の重い家屋が集中していることがわかる。

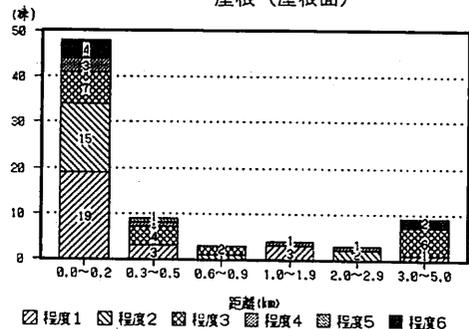
図4 沿岸距離別棟数
屋根（屋根面部）

屋根のうち屋根面部については、今回被害があったとした家屋は76棟で全体の15.7%となっており、2割弱という状況である。しかも、図4のとおり、被害の見られる家屋のうち75%が沿岸から0.5km以内に在する家屋であるという結果となっている。また、被害の程度についても、同様に0.5kmまでの区分に被害の程度の重い家屋が集中していることがわかる。

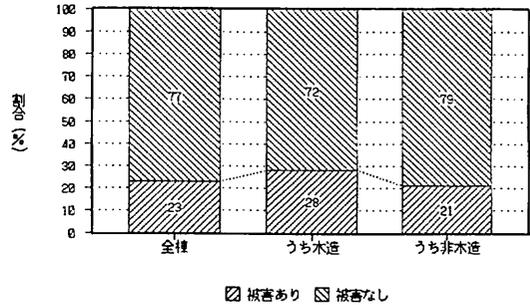
図5 被害棟数割合

屋根のうち軒部については、被害が見られた家屋は表18のとおり、全構造で111棟（全体の23.0%）、また、その内訳として、木造が44棟（木造全体の27.5%）、非木造が67棟（非木造全体の20.7%）となっている（図5参照）。

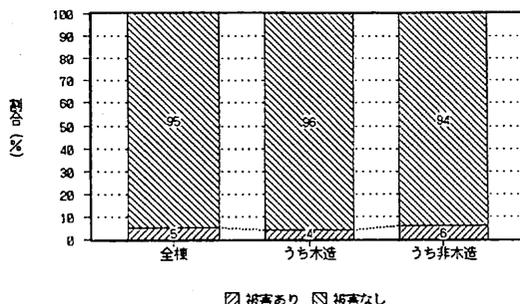
図7 被害棟数割合
基礎

基礎については、被害が見られた家屋は表20のとおり、全構造で26棟（全体の5.4%）、また、その内訳として、木造が7棟（木造全体の4.4%）、非木造が19棟（非木造全体の5.9%）となっている（図7参照）。

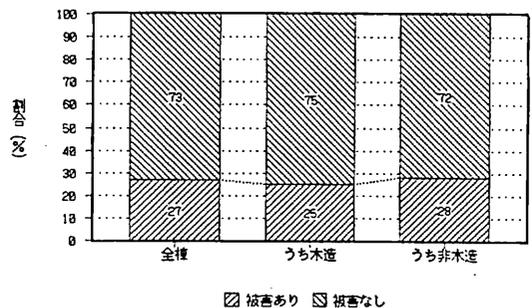
図9 被害棟数割合
外壁（上部）

外壁のうち上部については、被害が見られた家屋は表22のとおり、全構造で129棟（全体の26.7%）、また、その内訳として、木造が40棟（木造全体の25.0%）、非木造が89棟（非木造全体の27.6%）となっている（図9参照）。

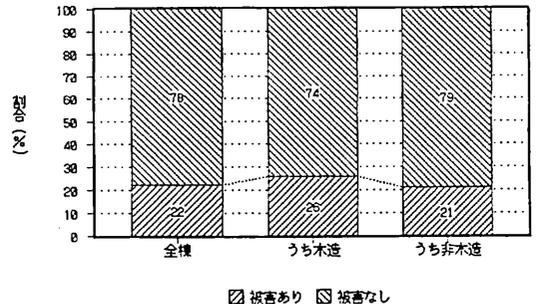
図11 被害棟数割合
外壁（中間部）

外壁のうち中間部については、被害が見られた家屋は表24のとおり、全構造で108棟（全体の22.4%）、また、その内訳として、木造が41棟（木造全体の25.6%）、非木造が67棟（非木造全体の20.7%）となっている（図11参照）。

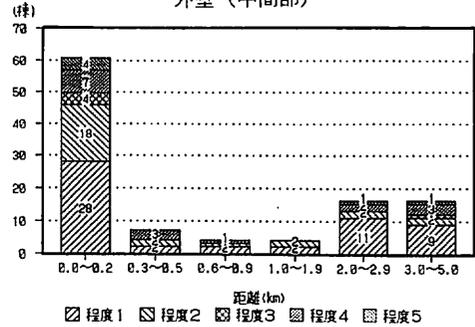
図12 沿岸距離別棟数
外壁（中間部）

外壁のうち中間部については、今回被害があったとした家屋は108棟で全体の22.4%となっており、2割程度という状況である。また、図12のとおり、被害の見られる家屋のうち63%が沿岸から0.5km以内に在する家屋であるが、前記の上部と同様、2km以上に在する家屋についても30%を占めるという結果となっている。

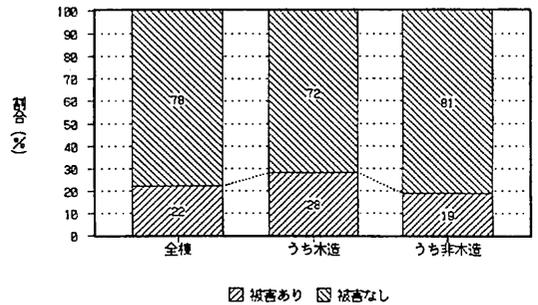
図13 被害棟数割合
外壁（下部）

外壁のうち下部については、被害が見られた家屋は表26のとおり、全構造で106棟（全体の21.9%）、また、その内訳として、木造が45棟（木造全体の28.1%）、非木造が61棟（非木造全体の18.9%）となっている（図13参照）。

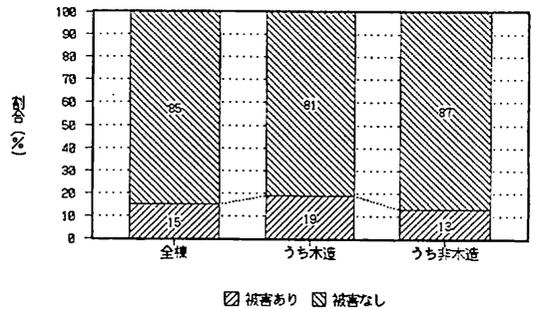
図15 被害棟数割合
外壁（窓回り）

外壁のうち窓回りについては、被害が見られた家屋は表28のとおり、全構造で74棟（全体の15.3%）、また、その内訳として、木造が31棟（木造全体の19.4%）、非木造が43棟（非木造全体の13.3%）となっている（図15参照）。

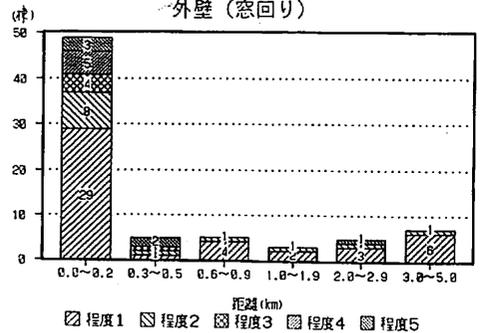
図16 沿岸距離別棟数
外壁（窓回り）

外壁のうち窓回りについては、今回被害があったとした家屋は74棟で全体の15.3%となっており、2割弱という状況である。また、図16のとおり、被害の見える家屋のうち73%が沿岸から0.5km以内に在する家屋であるという結果となっている。また、被害の程度についても、同様に0.5kmまでの区分に被害の程度の重い家屋が集中していることがわかる。

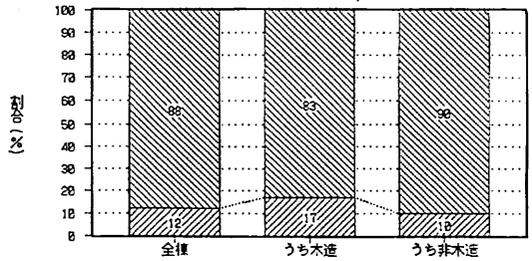
図17 被害棟数割合
外壁（出入口回り）

外壁のうち出入口回りについては、被害が見られた家屋は表30のとおり、全構造で60棟（全体の12.4%）、また、その内訳として、木造が27棟（木造全体の16.9%）、非木造が33棟（非木造全体の10.2%）となっている（図17参照）。

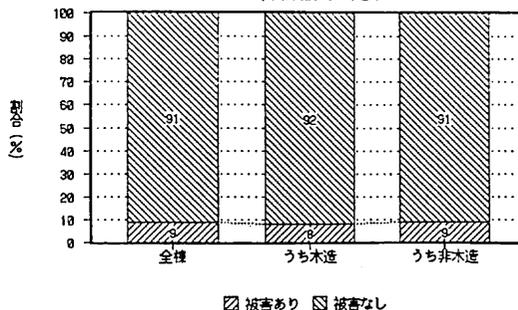
図19 被害棟数割合
外部建具（窓）

外部建具のうち窓については、被害が見られた家屋は表32のとおり、全構造で43棟（全体の8.9%）、また、その内訳として、木造が13棟（木造全体の8.1%）、非木造が30棟（非木造全体の9.3%）となっている（図19参照）。

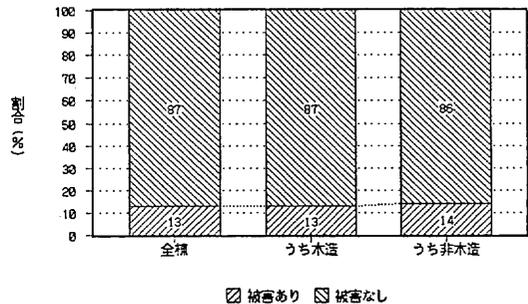
図21 被害棟数割合
外部建具（出入口）

外部建具のうち出入口については、被害が見られた家屋は表34のとおり、全構造で64棟（全体の13.3%）、また、その内訳として、木造が20棟（木造全体の12.5%）、非木造が44棟（非木造全体の13.6%）となっている（図21参照）。
